經濟部水利署  
維護管理階段生態調查評析表

| 工程名稱 | 苗栗縣卓蘭鎮大安濕地公園亮點規劃設計案/苗栗縣大安溪生態景觀改善工程 | | |
| 生態檢核團隊 | 森鄰生態有限公司 | 縣市/鄉鎮 | 苗栗縣/卓蘭鎮 |

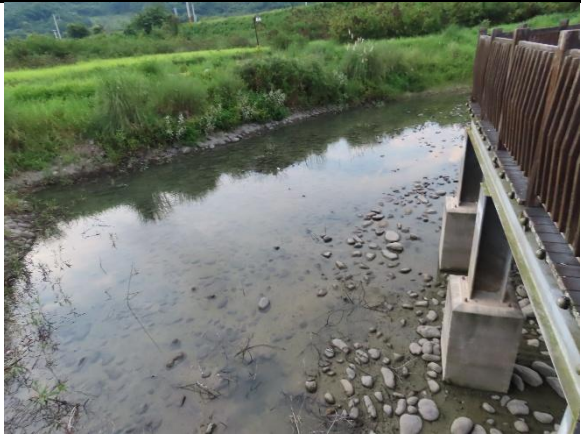
| <p>日期：114年07月01日<br/>位置：大安溼地公園內水池<br/>概述：生態池內水位較低</p> | | <p>日期：114年07月02日<br/>位置：大安溼地公園內水池<br/>概述：生態池內乾涸</p> | |

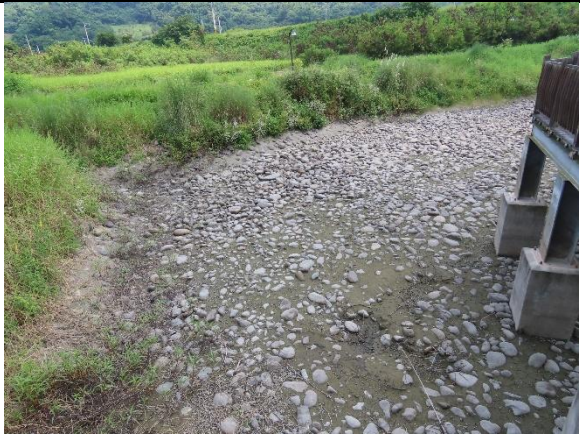
另外，計畫區內之滯洪池具有較明顯之豐枯水期之現象，因主要水源主要來自農田圳路之引水，若無穩定之水源供給，滯洪池僅能透過降雨自然消長。若長期無降雨之情形，滯洪池就會有乾涸之情形發生，故整體水域環境較不利於水域生物之棲息，僅適合耐旱性強之福壽螺等物種棲息，建議透過周邊穩定水源如老庄溪或大安溪之引流，才能提供穩定之水域棲地供野生動物利用。

計畫區內栽植之植物多遭草生植被掩埋，雖有定期撫育刈草，但僅有少量植栽存活，建議針對死亡植株進行補植，並加強撫育作為，縮短刈草時間，待植株個體較為茁壯較難遭外來種演替後，再恢復正常撫育作業時間，公園周邊植被多遭銀合歡入侵生長，多形成銀合歡純林，透過紅外線自動相機監測結果顯示，皆有石虎棲息其中，但整體計畫區外來種覆蓋率較高，建議後續與當地社區合作，移除大花咸豐草、象草及銀合歡等具入侵性植物，栽植當地植物並進行撫育作業，持續進行植栽存活率監測及野生動物監測；另外計畫區內之滯洪池建議透過周邊穩定水源如老庄溪或大安溪之引流，才能提供穩定之水域棲地供野生動物利用。

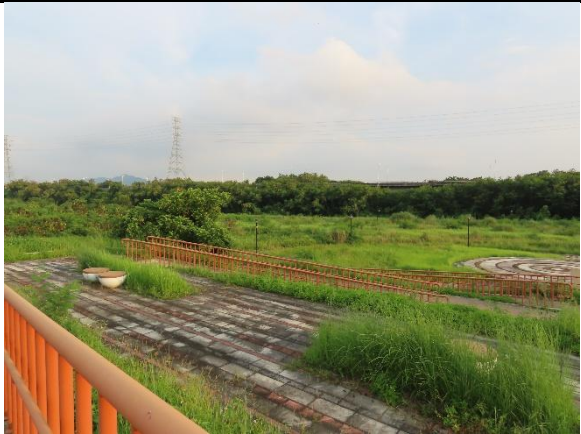
| <p>日期：114年07月01日<br/>位置：大安溼地公園<br/>概述：公園內雜草叢生</p> | | <p>日期：114年07月01日<br/>位置：大安溼地公園南側草生地<br/>概述：草生地內多為外來物種</p> | |

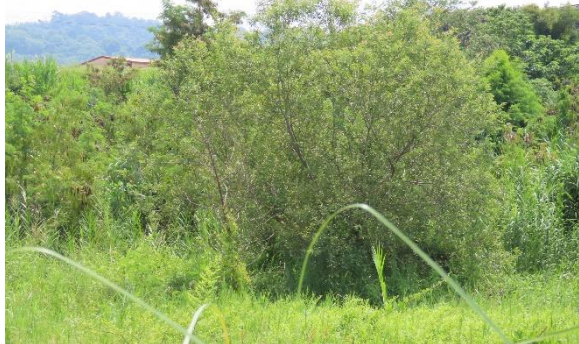
日期：114年07月01日  
位置：生態池內樹島  
概述：樹島上僅生長一株水柳

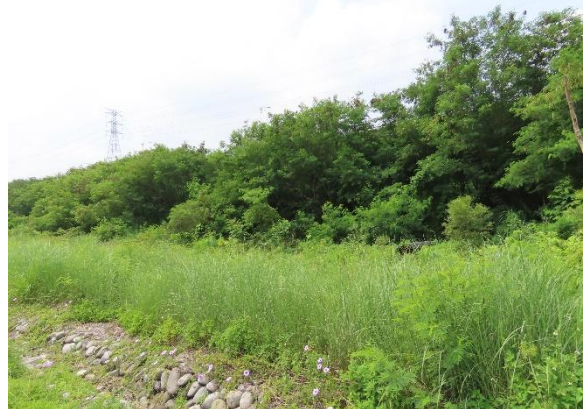
日期：114年07月01日  
位置：大安溼地公園  
概述：公園周邊銀合歡林

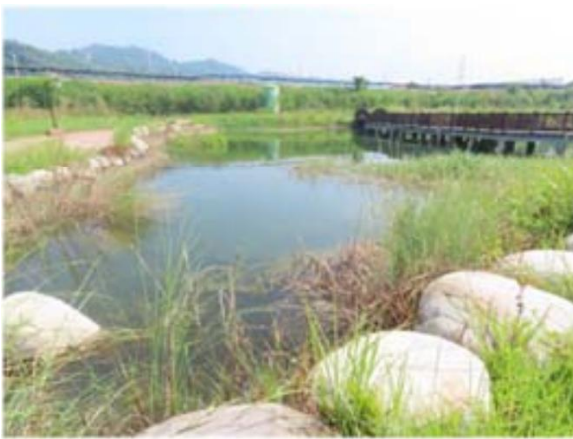
生態保育措施-生態池  
【完工後】

| <p>拍照日期：110年09月30日<br/> 拍照位置：大安生態景觀公園-生態池<br/> 完工說明：生態池內有水，池邊堆有大型塊石於生態池周邊，石縫生長有草生植被。</p> | <p>拍照日期：114年07月02日<br/> 拍照位置：大安生態景觀公園-生態池<br/> 現況說明：生態池於7/1日有少量水，但於7/2日退乾，池底塊石多有沉積物覆蓋，可見甜根子草於其間零星生長，周邊多有巴拉草及象草等草生植被生長，作業時紀錄大量班腿樹蛙及福壽螺於此區域活動。</p> |

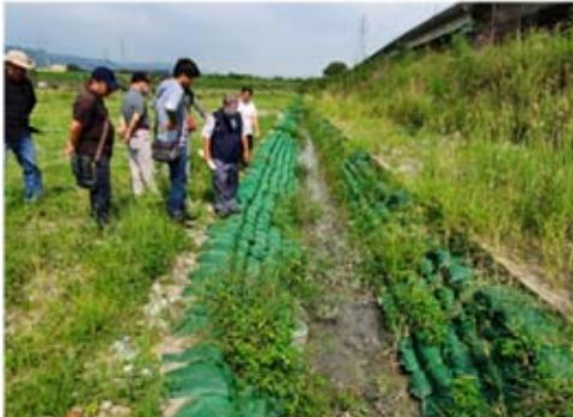
| <p>生態保育措施-南側排水<br/> 【完工後】</p> | <p>生態保育措施-南側排水<br/> 【維護管理階段】</p> |
| <p>拍照日期：109年07月14日<br/> 拍照位置：大安生態景觀公園-南側排水<br/> 完工說明：南側排水改善後植被逐漸恢復，但多為大花咸豐草及田菁等外來物種。</p> | <p>拍照日期：114年07月01日<br/> 拍照位置：大安生態景觀公園-南側排水<br/> 現況說明：南側排水水流清澈且平緩，可見大量福壽螺棲息其間，兩側已有大量大花咸豐草及銀合歡等外來植被生長。</p> |
