經濟部水利署  
維護管理階段生態檢核評析表

| 工程主辦機關 | 苗栗縣政府水利科 | 提交日期 | 民國 114 年 07 月 25 日 |
| 工程名稱 | 新埔國小暨拱天宮後方水環境改善計畫 | | |

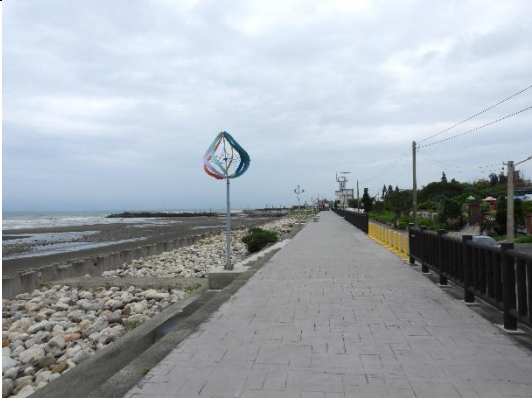
| 拍照日期：114 年 06 月 04 日<br>拍照位置：24.542211, 120.694398<br>概述說明：新埔國小後方海堤 | | 拍照日期：114 年 06 月 04 日<br>拍照位置：24.542281, 120.694196<br>概述說明：堤前礫間池及通海步道 | |

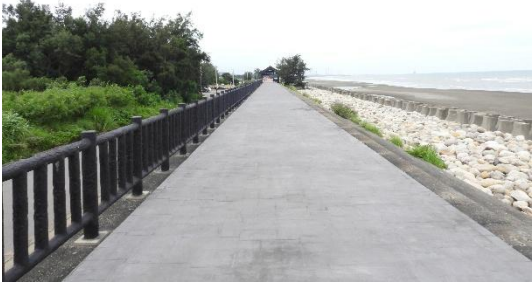
| 拍照日期 114 年 06 月 04 日<br>拍照位置：24.542211, 120.694398<br>概述說明：新埔國小後方海堤，原涼亭已拆除 | | 拍照日期：114 年 06 月 04 日<br>拍照位置：地點概述<br>概述說明：拱天宮後方停車場及海堤 | |

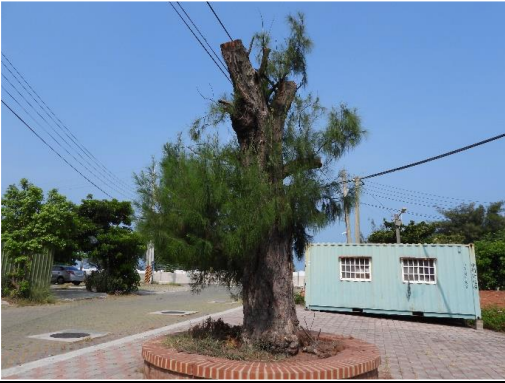
| <p>生態保全對象—木麻黃<br/>【第一次維護管理階段】</p> | <p>生態保全對象—木麻黃<br/>【第二次維護管理階段】</p> |

| <p>拍照日期：113 年 09 月 03 日<br/>拍照位置：24.572170, 120.707998<br/>保全對象說明：木麻黃現況。因木麻黃上方有電線經過，凱米颱風之風災後，為安全需求考量而樹冠頂部之主幹有進行過修枝，目前生長狀況仍良好未受影響。</p> | <p>拍照日期：114 年 06 月 04 日<br/>拍照位置：24.572170, 120.707998(拱天宮後方停車場)<br/>保全對象說明：木麻黃現況。觀察樹身仍有枝朽萌蘗，但樹身近根系有區塊性腐朽掏空，整體生長勢不佳。</p> |

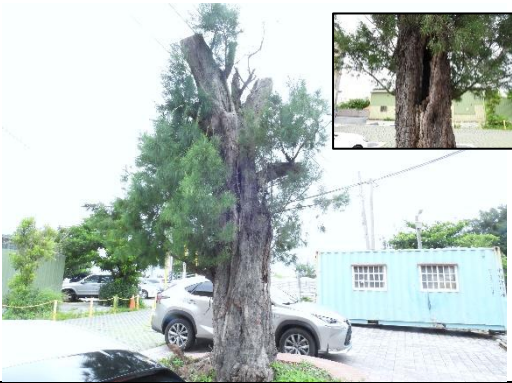
| <p>5. 後續課題評析：</p> <p>5-1 後續課題評析說明</p> <p>本案已完成第二次維護管理作業，生態保全對象木麻黃經勘查生長勢不佳，未來恐有根系受損、樹身不穩等傾倒疑慮，其餘生態環境無明顯異常。</p> <p>5-2 維護管理階段生態檢核作業是否完成？</p> <p><input checked="" type="checkbox"/> 是，經評估無待處理事項，完成本階段生態檢核作業。</p> <p><input type="checkbox"/> 否，原因：(請說明待處理事項)；預計於____年____月後追蹤</p> | |
