苗栗縣大安溪生態景觀改善二期工程

提案計畫書

執行單位：苗栗縣卓蘭鎮公所

中華民國 108 年 04 月

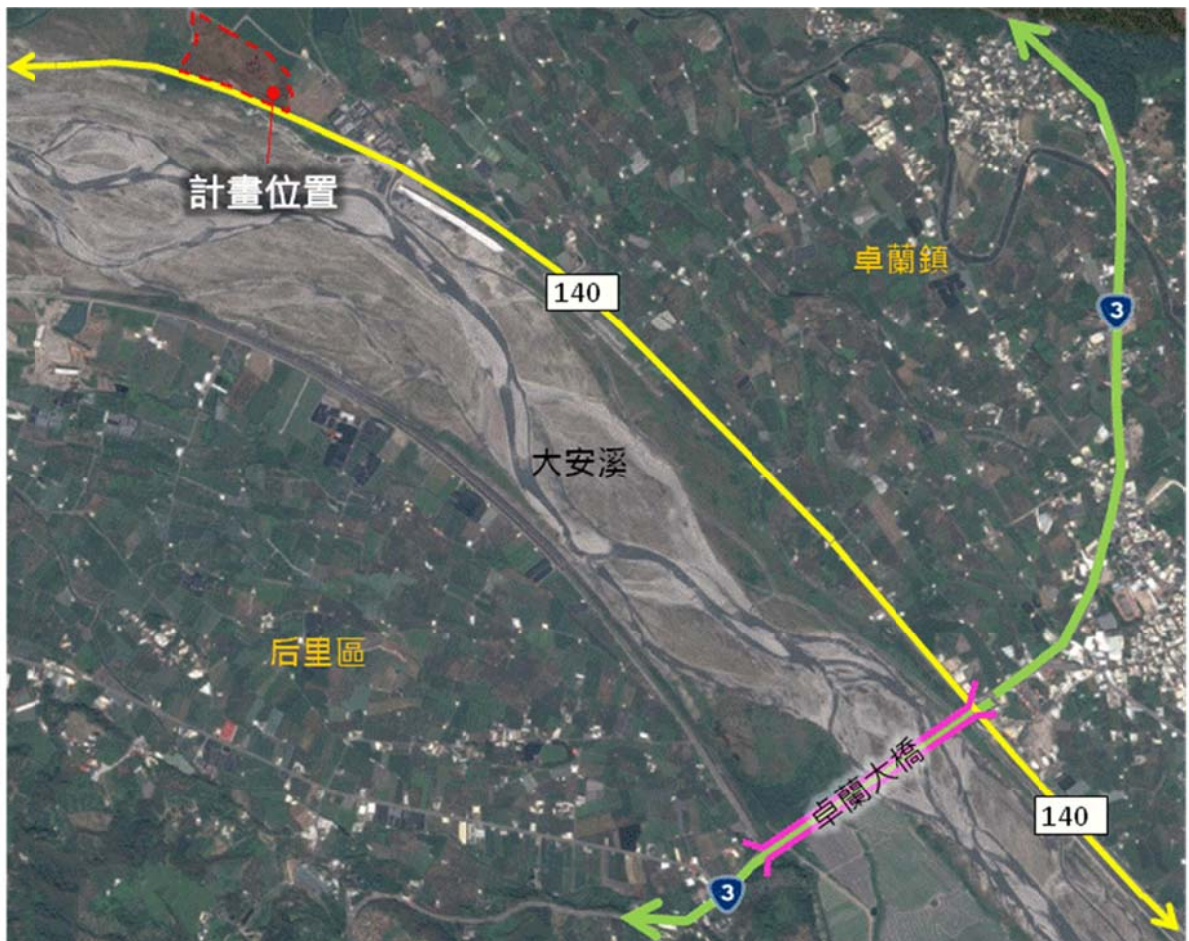
圖 1. 計畫範圍圖

本次計畫位於卓蘭鎮濕地公園，總面積為 51792.74 平方公尺，鄰近 140 縣道。

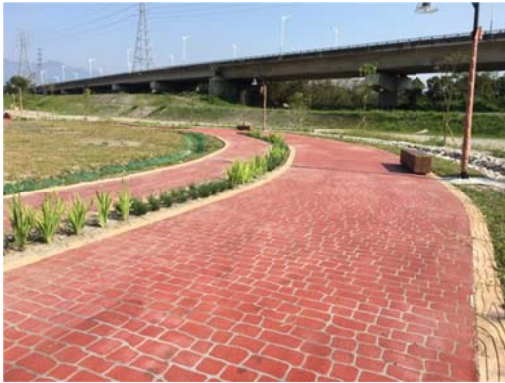
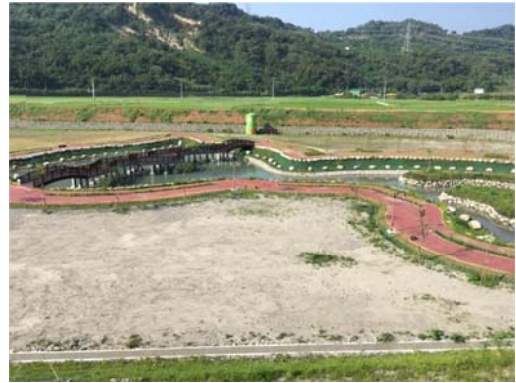
濕地公園內部設有生態池，並於周邊規劃環湖步道，然而未設置生物生態廊道設施。

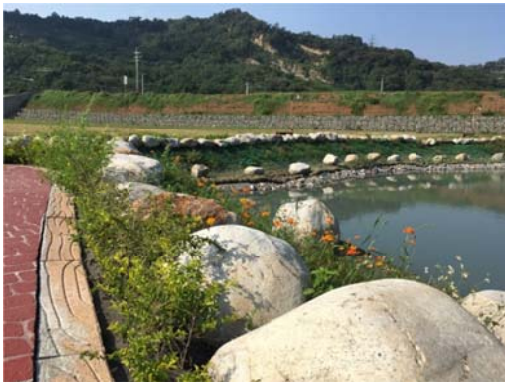
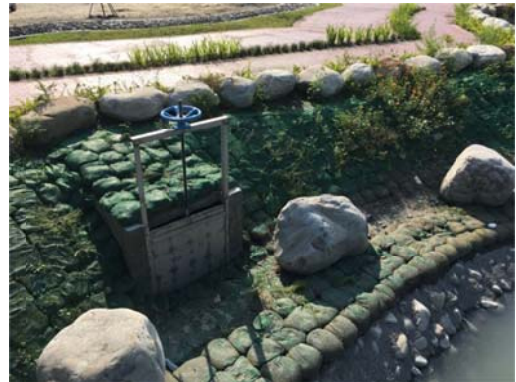
步道至生態池第一階層高度落差約 2 公尺。

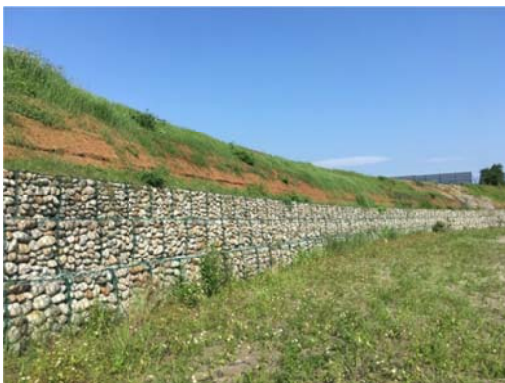
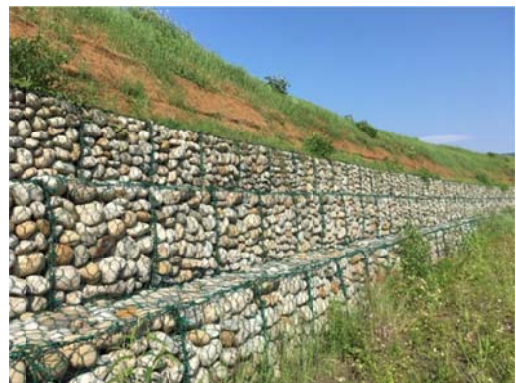
公園北側之邊坡以石籠疊砌，邊坡總高度約 6-7 公尺，因落差過大，影響生物遷徙活動。

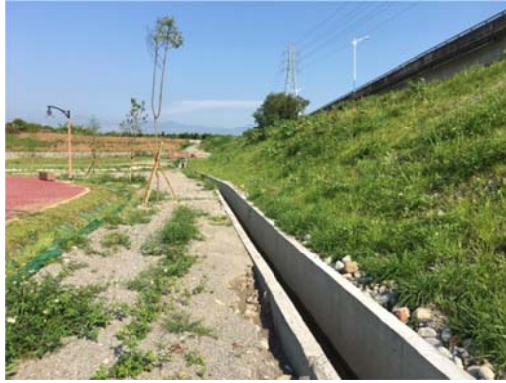
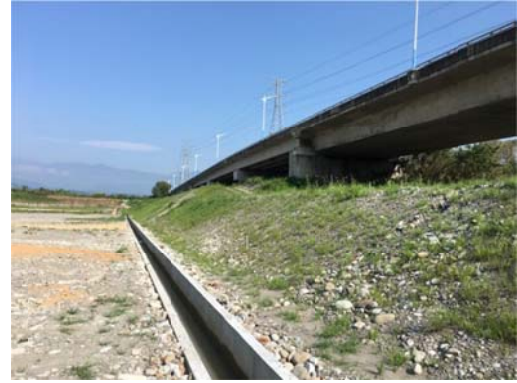
公園南側的排水渠道深度為 85 公分，缺乏生態廊道設施。

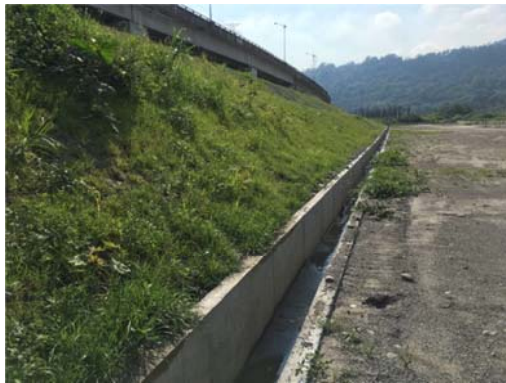
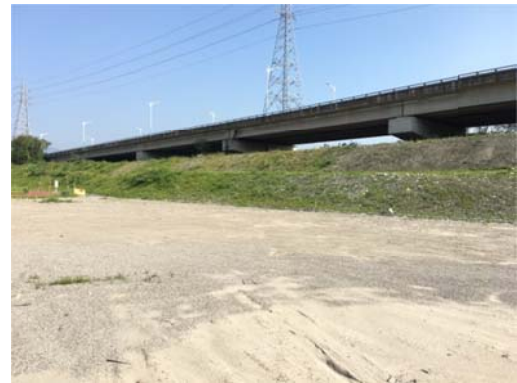
公園南側鄰近 140 縣道處為兩階層之土坡，總高度約 6 公尺，易產生沖刷，無緩坡提供生物活動。

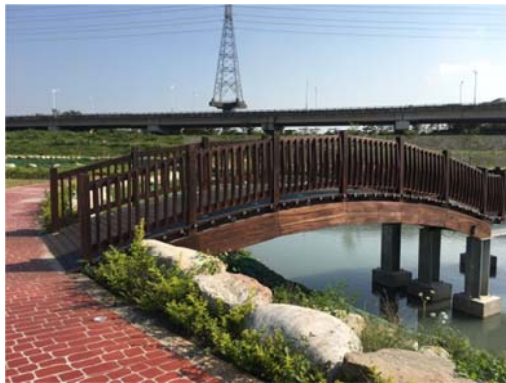
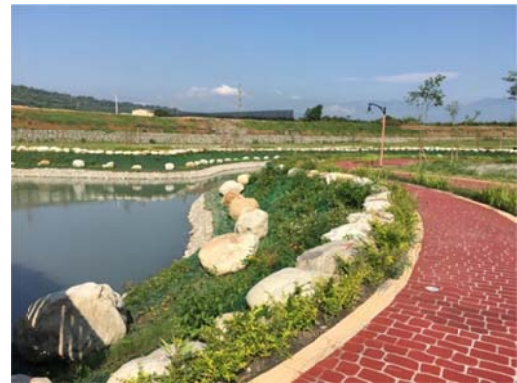
生態池總深度為 3.5 公尺，然而步道與生態池間僅以樹籬及塊石作為隔離帶。

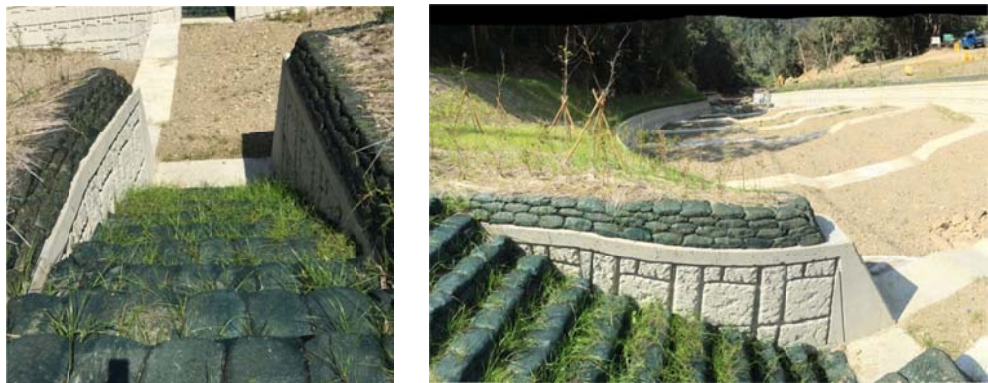
圖 3. 生態池階梯剖面圖

生態池階梯-生態池長度約 340 公尺，建議於上面階層每 30 公尺設置一處階梯，一處長度約 4 公尺。階梯型式可延續生態池邊坡材質，以土包袋堆疊施作，以魚池鄉九族文化村後方土石流崩坍區的整治工程為例(如下圖)，其規劃設施的生態廊道提供山豬等動物可以跨越廊道，降低生態衝擊與干擾，本案亦可參考其設計。

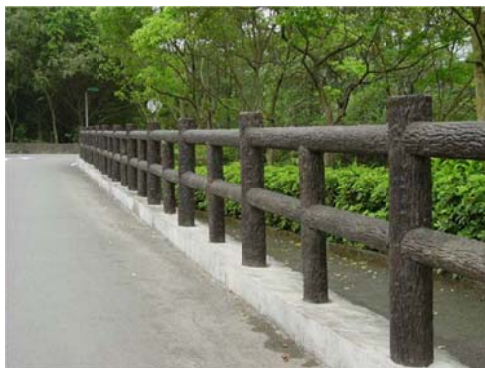
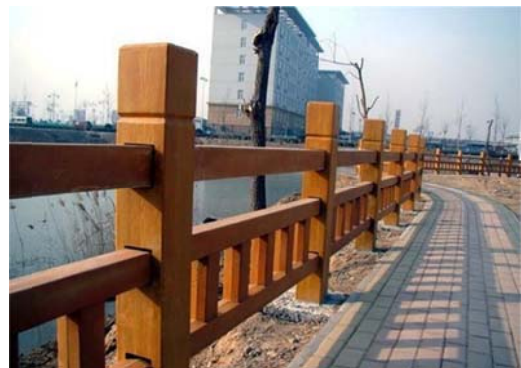
生態池與步道間落差過大，建議於生態池周邊設置安全欄杆設施，提供行人之安全性，同時可減少遊客對生態池內生物棲息空間的擾動。欄杆材質建議以仿木材質設置，提供使用耐久性。

欄杆的設置，計畫以每 5 公尺一組，中間預留 50 公分的空間，讓生物可順利從步道穿越至生態池內部。同時需設置讓工作人員可以通行之通道，結合欄杆設施以活動的方式開關，方便通行。

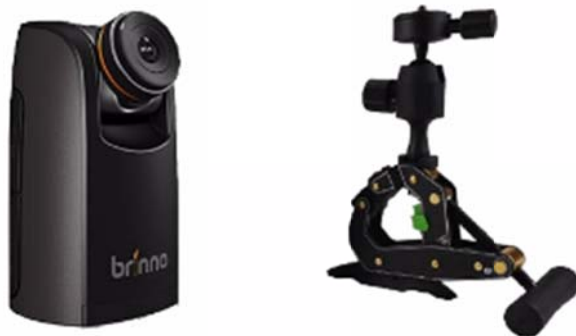
監測可以了解環境以及生物在本區的歷程變化，提供生態系統經營及保育的重要資料，並提供改進環境經營的依據。故本次計畫於基地內每 500 公尺設置縮時攝影機，便於觀察本區生物族群、數量以及分布變化情形，以了解、掌握生物多樣性的長期演變。
